**ПАСПОРТ ДОСТУПНОСТИ  
объекта социальной инфраструктуры (ОСИ) №01**

**МБДОУ детский сад «Фестивальный»**

**г. Сургут, пр-т Первопроходцев, 12.**

**АКТ ОБСЛЕДОВАНИЯ  
объекта социальной инфраструктуры  
К ПАСПОРТУ ДОСТУПНОСТИ ОСИ № 01**

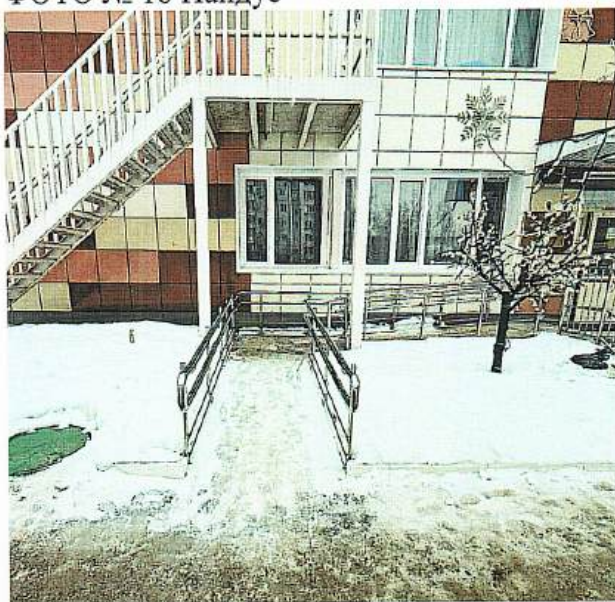
ФОТО № 18 Пандус

| 2.2 | Пандус<br>(наружный) | Есть | 5 | 18-23 | <p>Кнопка вызова помощи и знак не соответствует нормативным требованиям:<br/>- диаметр кнопки активации менее 50мм.<br/>- высота установки кнопки вызова 0,87м.</p> <p>Имеющаяся контрастная противоскользящая полоса шириной менее 0,08м.</p> <p>Поручни не соответствуют нормативным требованиям:<br/>- безопасное горизонтальное окончание длиннее марша на 0,3м. должно начинаться на уровне окончания последней ступени и начала горизонтальной площадки;<br/>- за счет установленной пластины для крепления кнопки вызова отсутствует пространство для свободного хода кисти руки (Фото №14,15)</p> | <p>Все</p> <p>С</p> <p>Все</p> | <p>Установить кнопку в соответствии с ГОСТ 51671 на высоте 1-1,2м. диаметр кнопки активации не менее 50мм.<br/>Установить кнопку и знак в соответствии с ГОСТ 52131.</p> <p>Установить контрастную противоскользящую полосу на краевых ступенях шириной 0,08-0,1м.<br/>Расстояние между краем контрастной полосы и краем проступи ступени – не более 0,04 м.<br/>Установить поручни в соответствии с ГОСТ 51261.</p> | <p>Установить кнопку в соответствии с ГОСТ 51671 на высоте 1-1,2м. диаметр кнопки активации не менее 50мм.<br/>Установить кнопку и знак в соответствии с ГОСТ 52131.</p> |

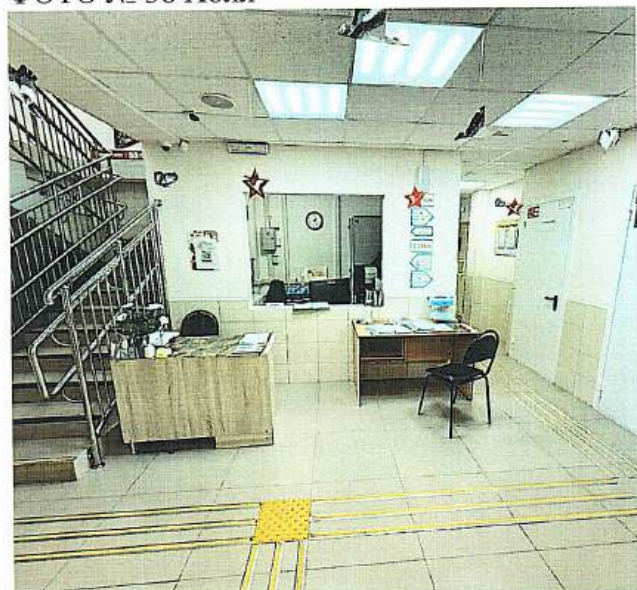
ФОТО № 38 Холл

| № п/п | Наименование функционального планировочного элемента | Наличие элемента | | | Выявленные нарушения и замечания | | Работы по адаптации объектов | |
|---|---|---|---|---|---|---|---|---|
| 3.1 | Коридор | Есть | 9 | 37-52 | Отсутствуют в вестибюле информационные терминалы/киоски, информационные табло, которыми могут пользоваться посетители с недостатками зрения и с дефектами слуха.<br>Отсутствует информация для инвалидов с нарушением зрения о приближении к зонам повышенной опасности (отдельно стоящим стойкам, опорам, флагштокам). Нет фотолюминесцентной разметкой. | С, Г | Установить информационные терминалы/киоски, информационные табло, которыми могут пользоваться посетители с недостатками зрения и с дефектами слуха.<br><br>Обеспечить зоны повышенной опасности тактильными наземными указателями или изменением поверхности фактуры. Препятствия на путях эвакуации (колонны, выступы, низкие проемы, изменение уровня пола, ступени, пороги и т.п.) должны обозначаться фотолюминесцентной разметкой.<br><br>Обеспечить зону отдыха и ожидания для инвалидов, <i>установить скамью в соответствии с требованиями:</i> | Текущий ремонт.<br>Капитальный ремонт.<br>Индивидуальное решение с ТСП. |

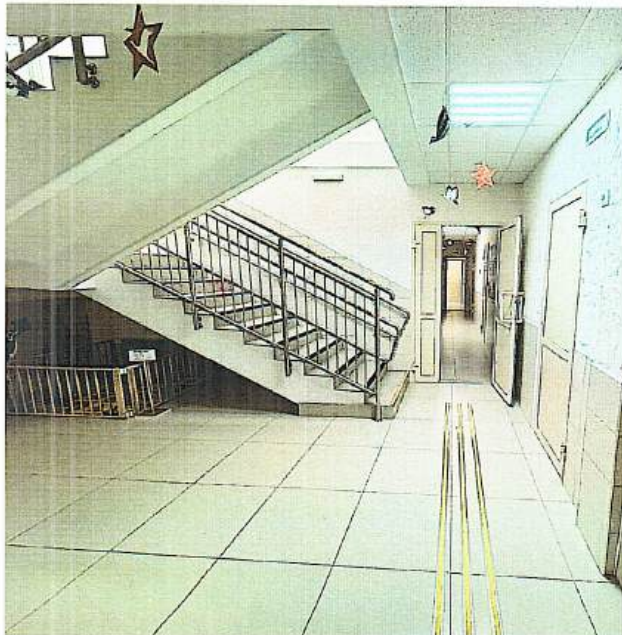
ФОТО № 43 Холл

| | | | <p>Отсутствуют в свободном доступе информационный раздаточный материал со шрифтом Брайля. Под маршем лестницы отсутствует ограждение, ограничивающее доступ посетителям в эту зону. (Фото №43, 44) Тактильные наземные указатели не соответствуют нормативным требованиям:</p> <ul style="list-style-type: none"> <li>- в зданиях общеобразовательных и дошкольных образовательных организаций тактильные напольные указатели не предусматриваются;</li> <li>- не допускается использование направляющих напольных указателей в коридорах шириной менее 4 м;</li> <li>- рисунок рифов в шахматном порядке запрещает движение вперед;</li> <li>- ТНУ из ПВХ/ПУ становятся скользкими при намокании, и являются травмоопасными.</li> </ul> <p>Ширина коридоров менее 1,8м.</p> | <p>С</p> | <p>Предусмотреть раздаточный информационный материал со шрифтом Брайля в свободном доступе. Установить ограждения, барьеры, ограничивающие доступ посетителям в зону под маршем лестницы. Демонтировать ТНУ.</p> | <p>сиденья глубиной 0,43–0,45 м с наклоном в сторону спинки не более 5°; высота поверхности сиденья от поверхности площадки ожидания – от 0,42 до 0,48 м; расстояние от спинки сиденья до поверхности сиденья – от 0,13 до 0,15 м; высота спинки сиденья – от 0,16 до 0,21 м с вертикальным наклоном в направлении от сиденья от 5° до 10°.</p> |

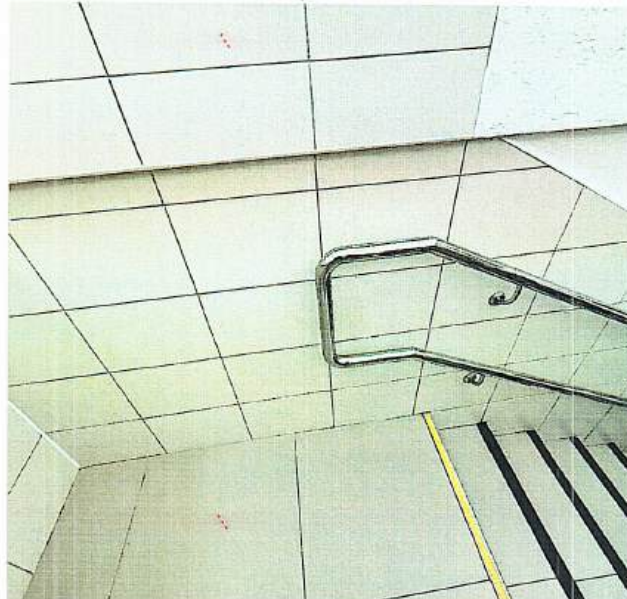
ФОТО № 55 Лестница

| 3.2 | Лестница<br>(внутри здания) | Есть | 10 | 53-61 | <p>Контрастная противоскользящая полоса на краевых ступенях шириной менее 0,08м.</p> <p>Лестницы не продублированы пандусами или подъемными устройствами.</p> <p>Под маршем лестницы отсутствует ограждение, ограничивающее доступ посетителям в эту зону. (Фото №53)</p> <p>Отсутствуют тактильные рельефные обозначения этажей на поручнях лестниц.</p> <p>Поручни не соответствуют нормативным требованиям:</p> <ul style="list-style-type: none"> <li>- поручни не имеют безопасного горизонтального окончания длиннее марша лестницы на 0,3м.</li> <li>(горизонтальное окончание должно начинаться на уровне окончания последней ступени и начала горизонтальной площадки);</li> <li>-поручни прерываются на середине лестничного марша (Фото №55, 56, 60, 61)</li> </ul> | С | <p>Установить контрастную противоскользящую полосу на краевых ступенях шириной 0,08-0,1м.</p> <p>Расстояние между краем контрастной полосы и краем проступи ступени – не более 0,04 м.</p> <p>Продублировать лестницы пандусами или подъемными устройствами.</p> <p>Установить ограждения, барьеры, ограничивающие доступ посетителям в зону под маршем лестницы.</p> <p>Установить рельефные обозначения этажей на поручнях лестниц в доступном для прочтения инвалидами по зрению формате.</p> <p>Установить поручни в соответствии с ГОСТ 51261.</p> | Текущий ремонт.<br>Капитальный ремонт.<br>Индивидуальное решение с ТСР. |

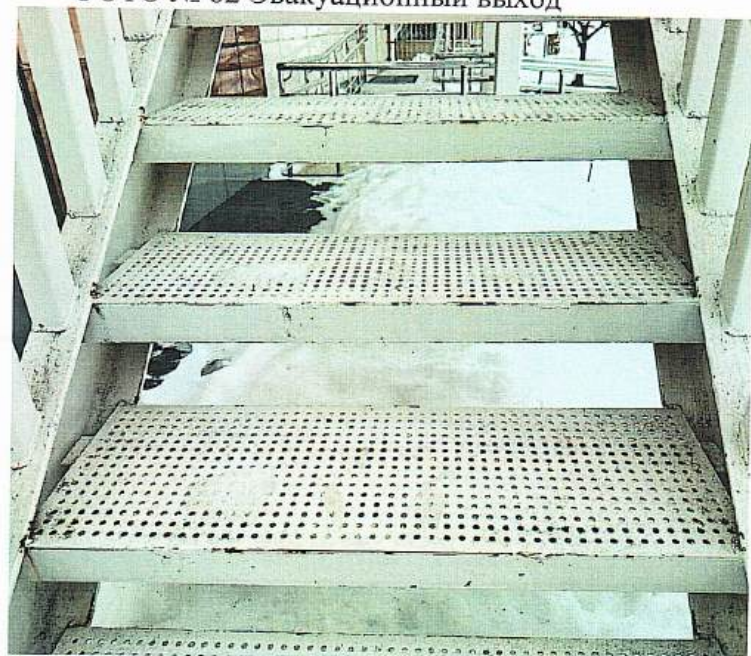
ФОТО № 82 Эвакуационный выход

| | | | | Ступени лестницы с открытыми подступенками. (Фото №82) | Все | Не следует применять на путях движения МГН ступени без подступенков. | | |

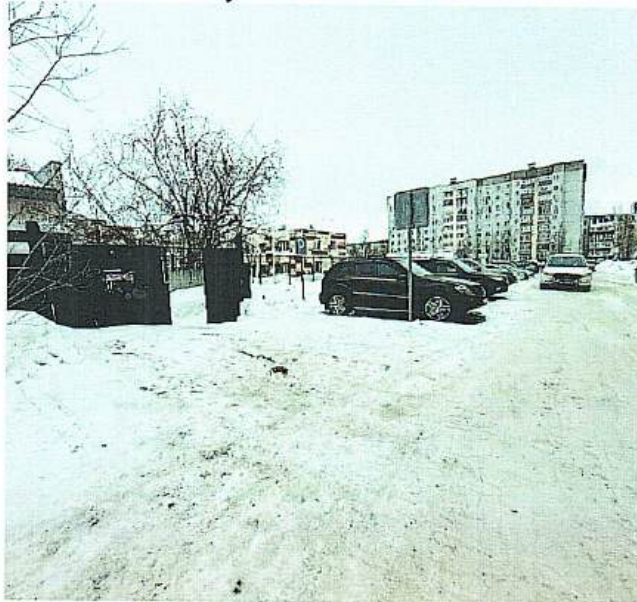
ФОТО № 181 Путь от остановки

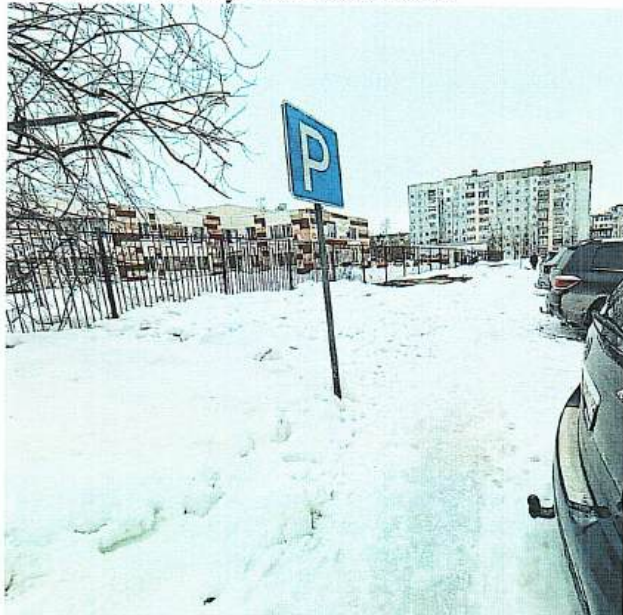
ФОТО № 182 Путь от остановки

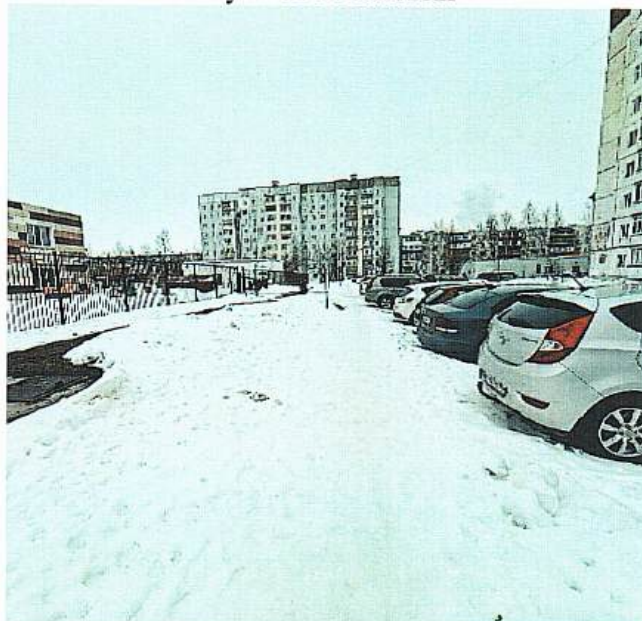
ФОТО № 183 Путь от остановки

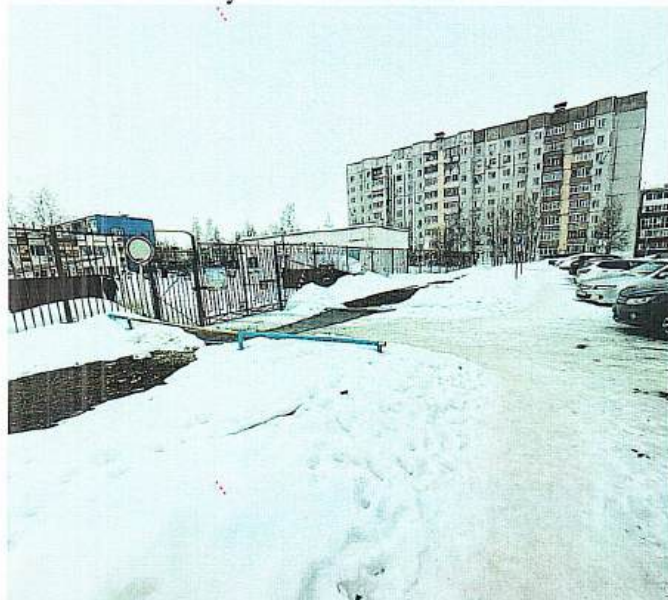
ФОТО № 184 Путь от остановки
